Cikkszám: 909100-80, európai modell

DeLaval gerjesztő 2K

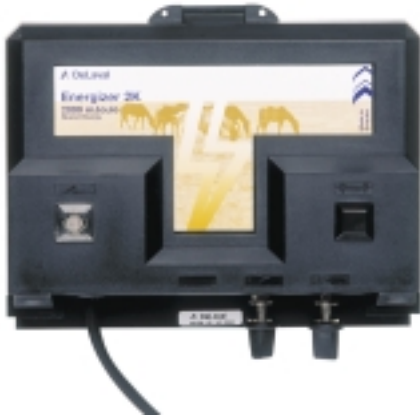
A DeLaval gerjesztő 2K hálózatról működtetett villanypásztor gerjesztő, amely magas kimenő feszültséget és hatékony elektromos impulzust ad le. A DeLaval gerjesztő 2 K rövid és normál hosszúságú kerítéseknel alkalmazható lovak és szarvasmarhák legeltetésére.

A DeLaval gerjesztő 2K moduláris, szervizbarát elektronikát foglal magába.
